مسجد و خانقاة و حوض شيخون
سبيل الأمير عبد الله

مشروع الترميم

الترميم الإنشائي والمعماري

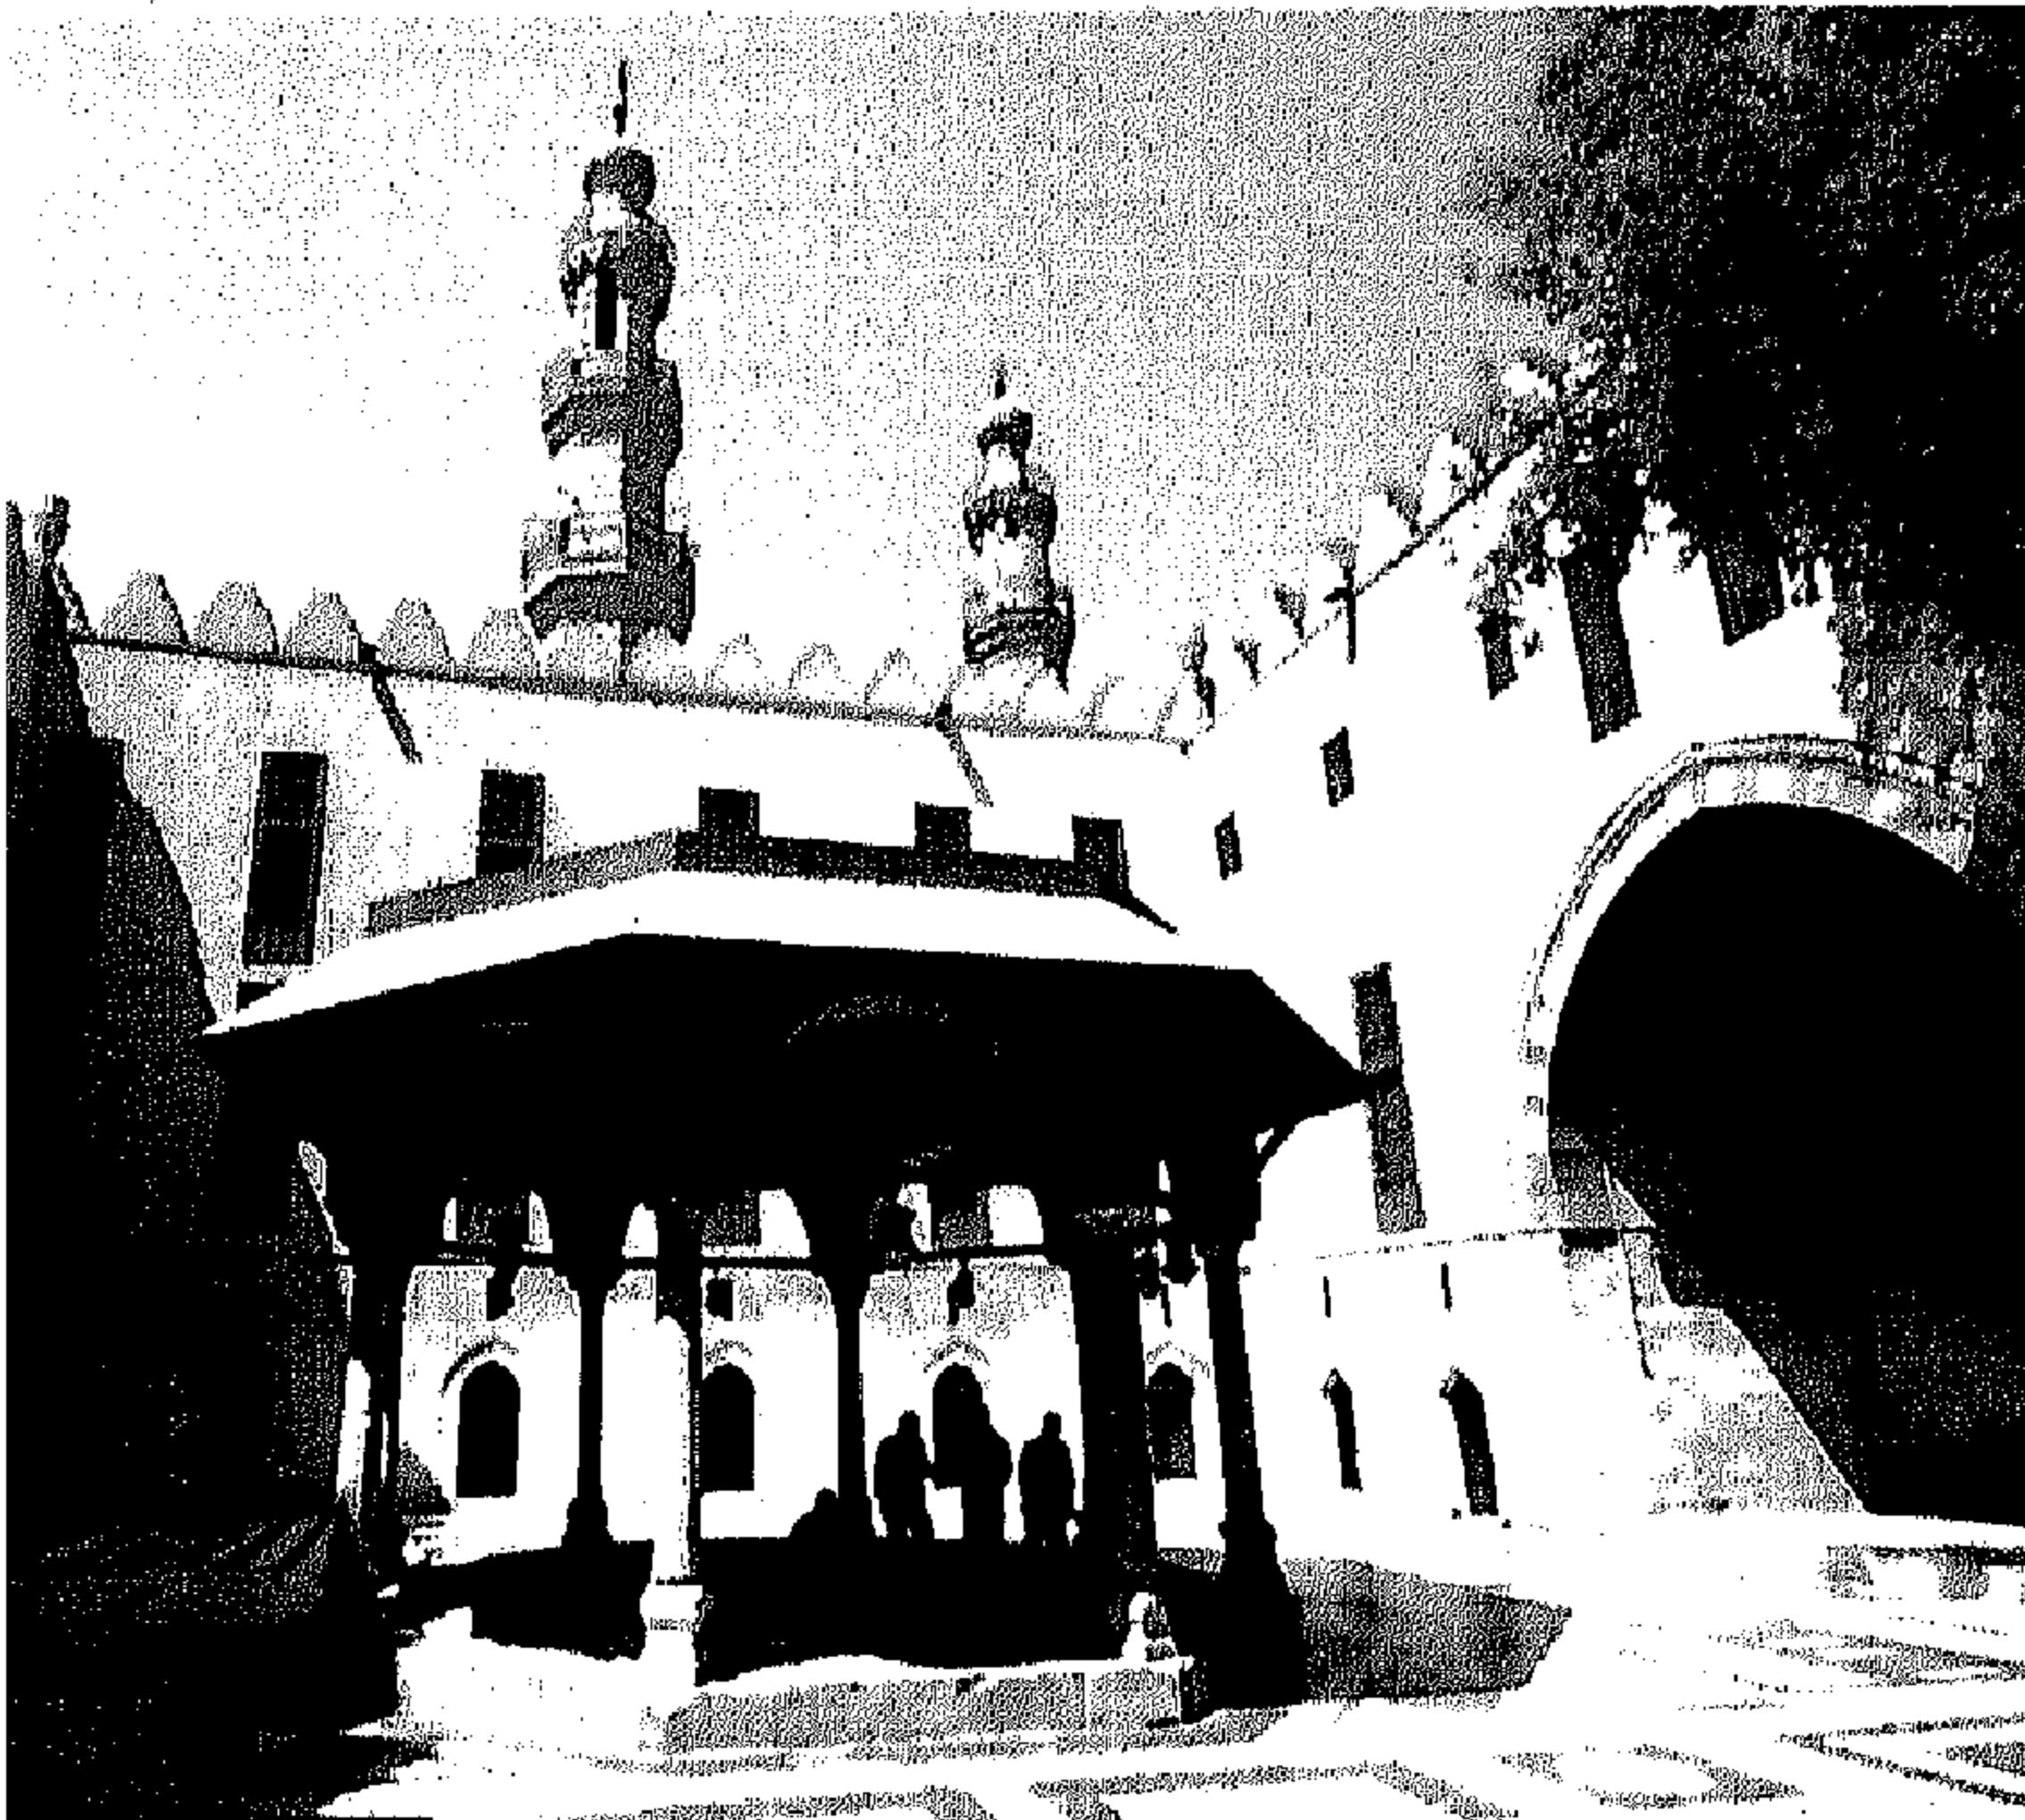
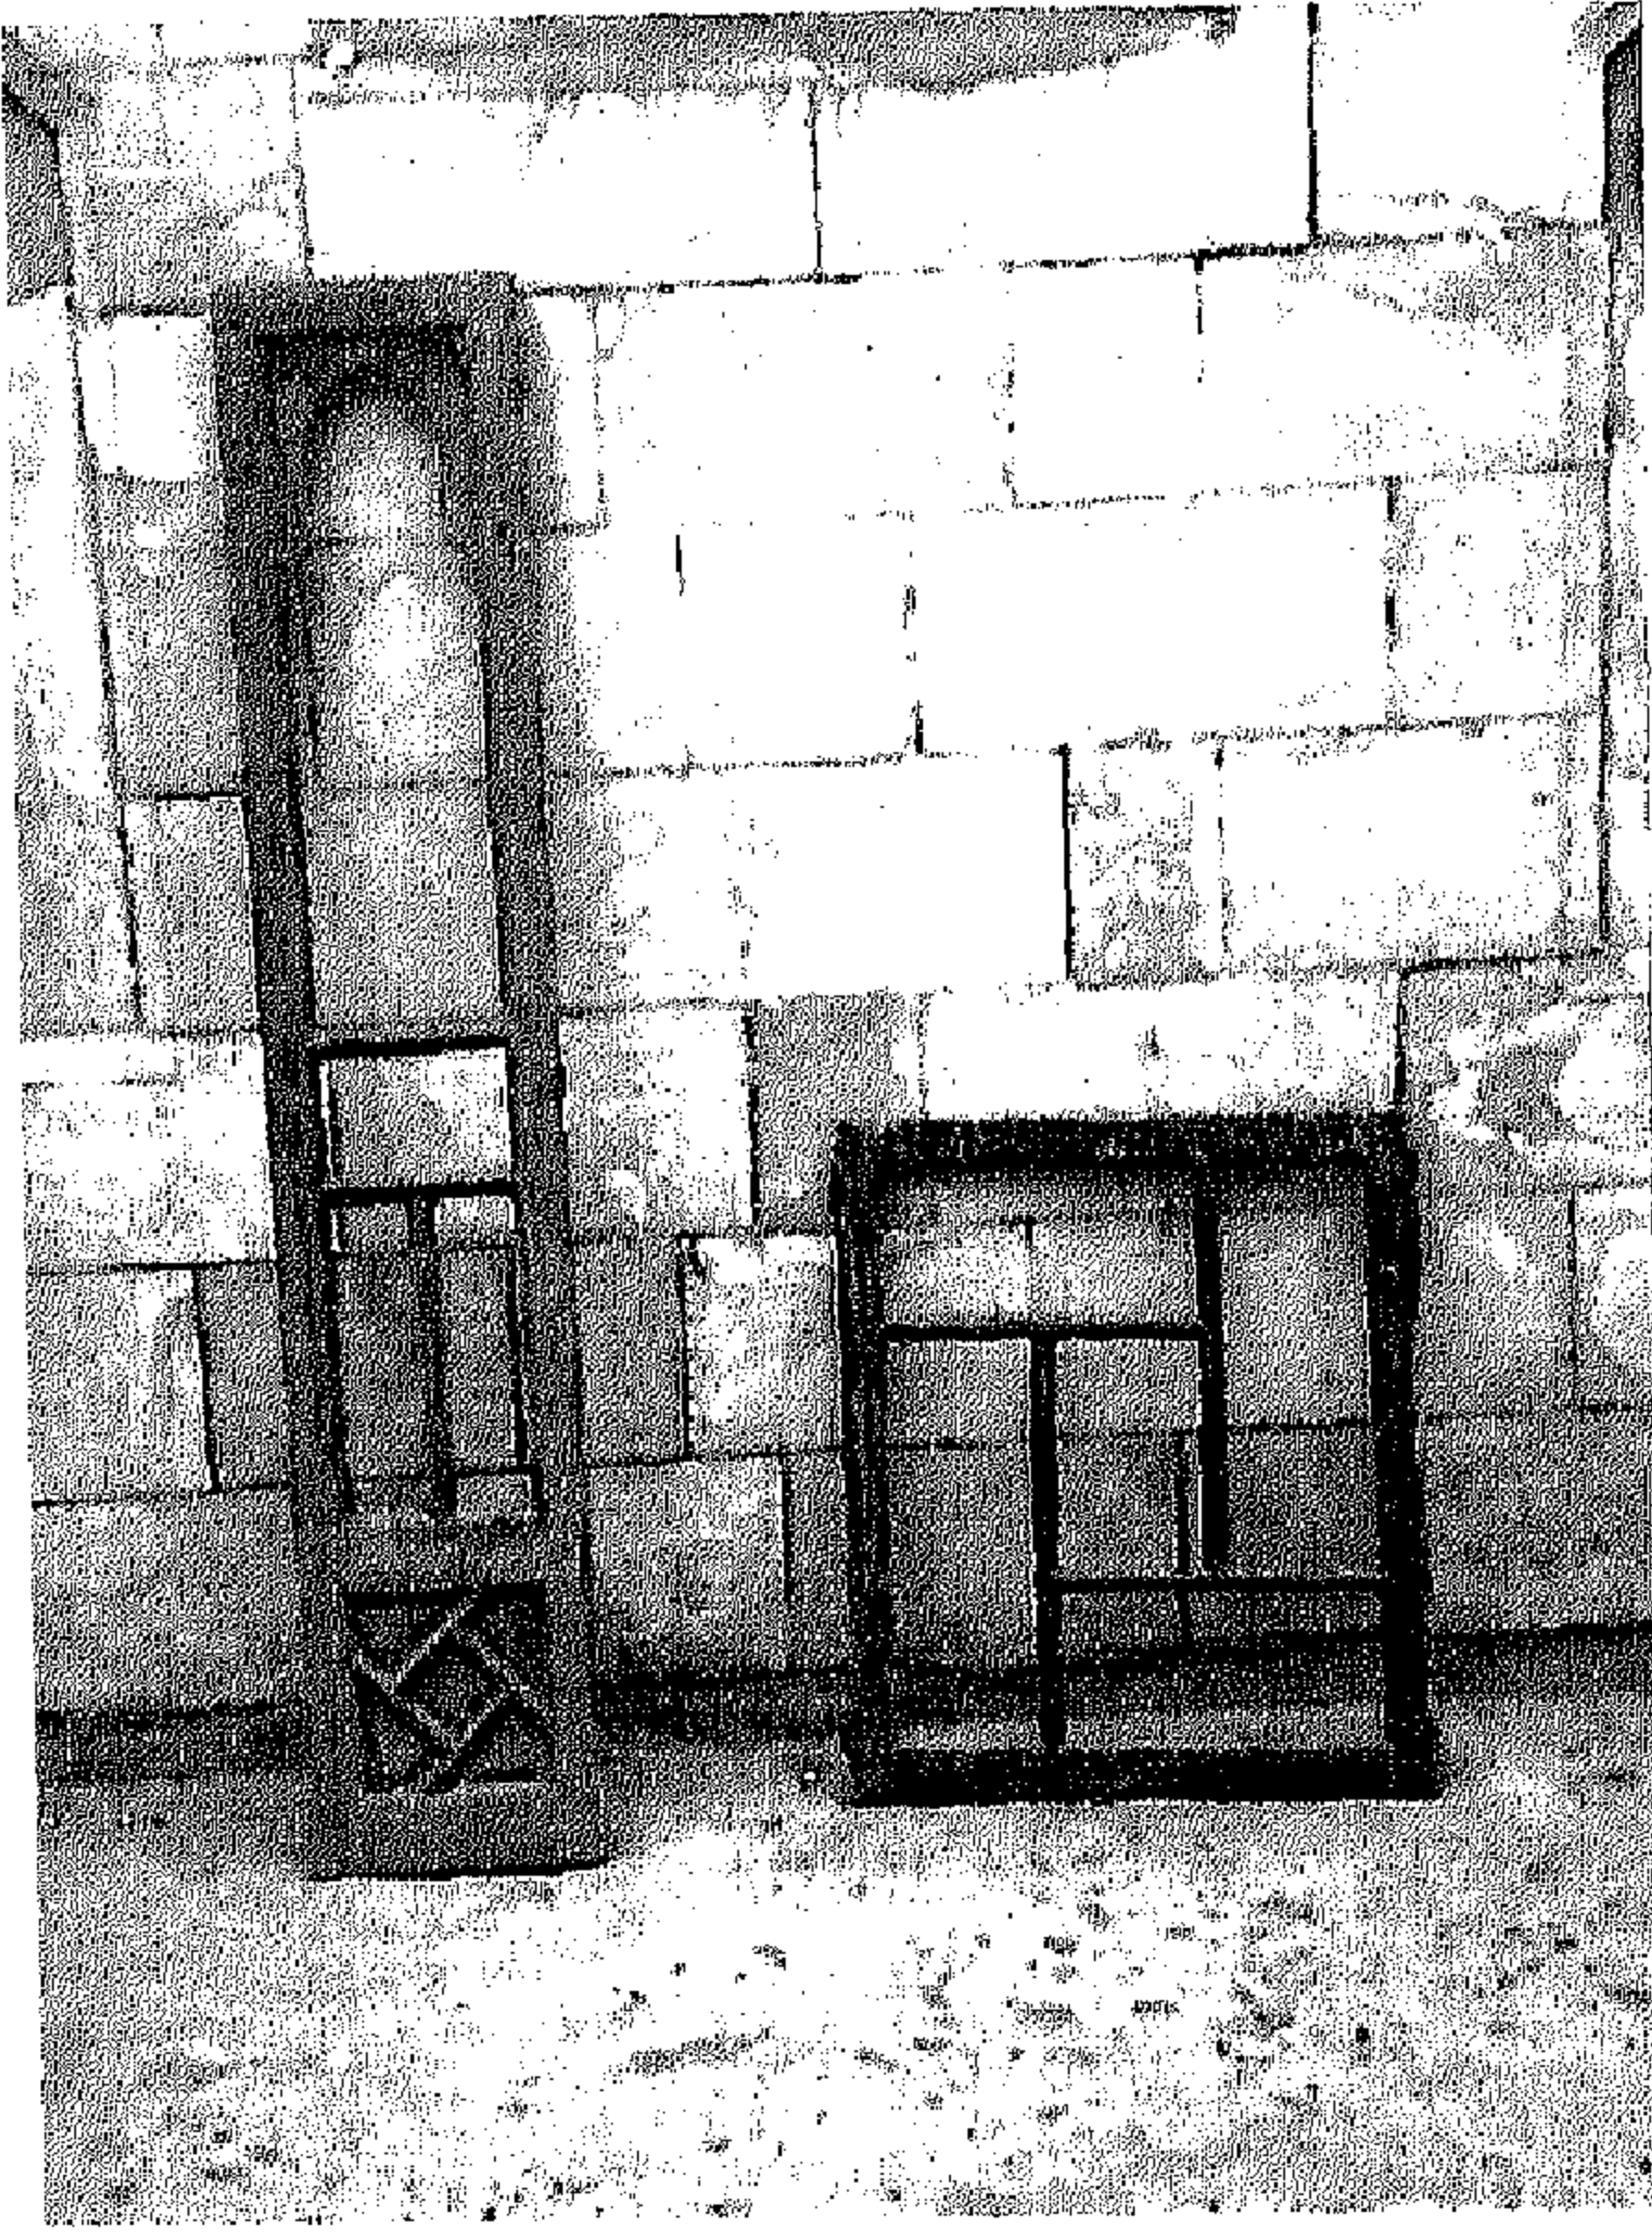
تعرضت الأرضيات (الحجرية والرخامية) إلى كثير من عوامل التلف والتدهور والرطوبة والتعرض المباشر لمياة المطر والأملاح مما أدى الى تتآكل الطبقات السطحية للأحجار وتحلل الارضيات الرخامية خاصة القطع الصغيرة منها كما أن الهبوط الناتج عن حركة الأساسات

قد ساعد فى زيادة نسبة التلف لهذه الارضيات ... وقد تم التعامل معها عن طريق فكها وتشوين الصالح منها لإعادة تركيبه وفك الدكة القديمة الكتهالكة أسفل الأرضيات ثم عمل دكة جديدة طبقاً للمواصفات القياسية وتركيب أرضيات حجرية بنفس نوع القديم ... أما الارضيات الرخامية فكانت نسبة التلف بها

لاتسمح بأى اعمال ترميم لها لذا تن تركيب أرضيات جديدة بنفس شكل ورسم القديم .

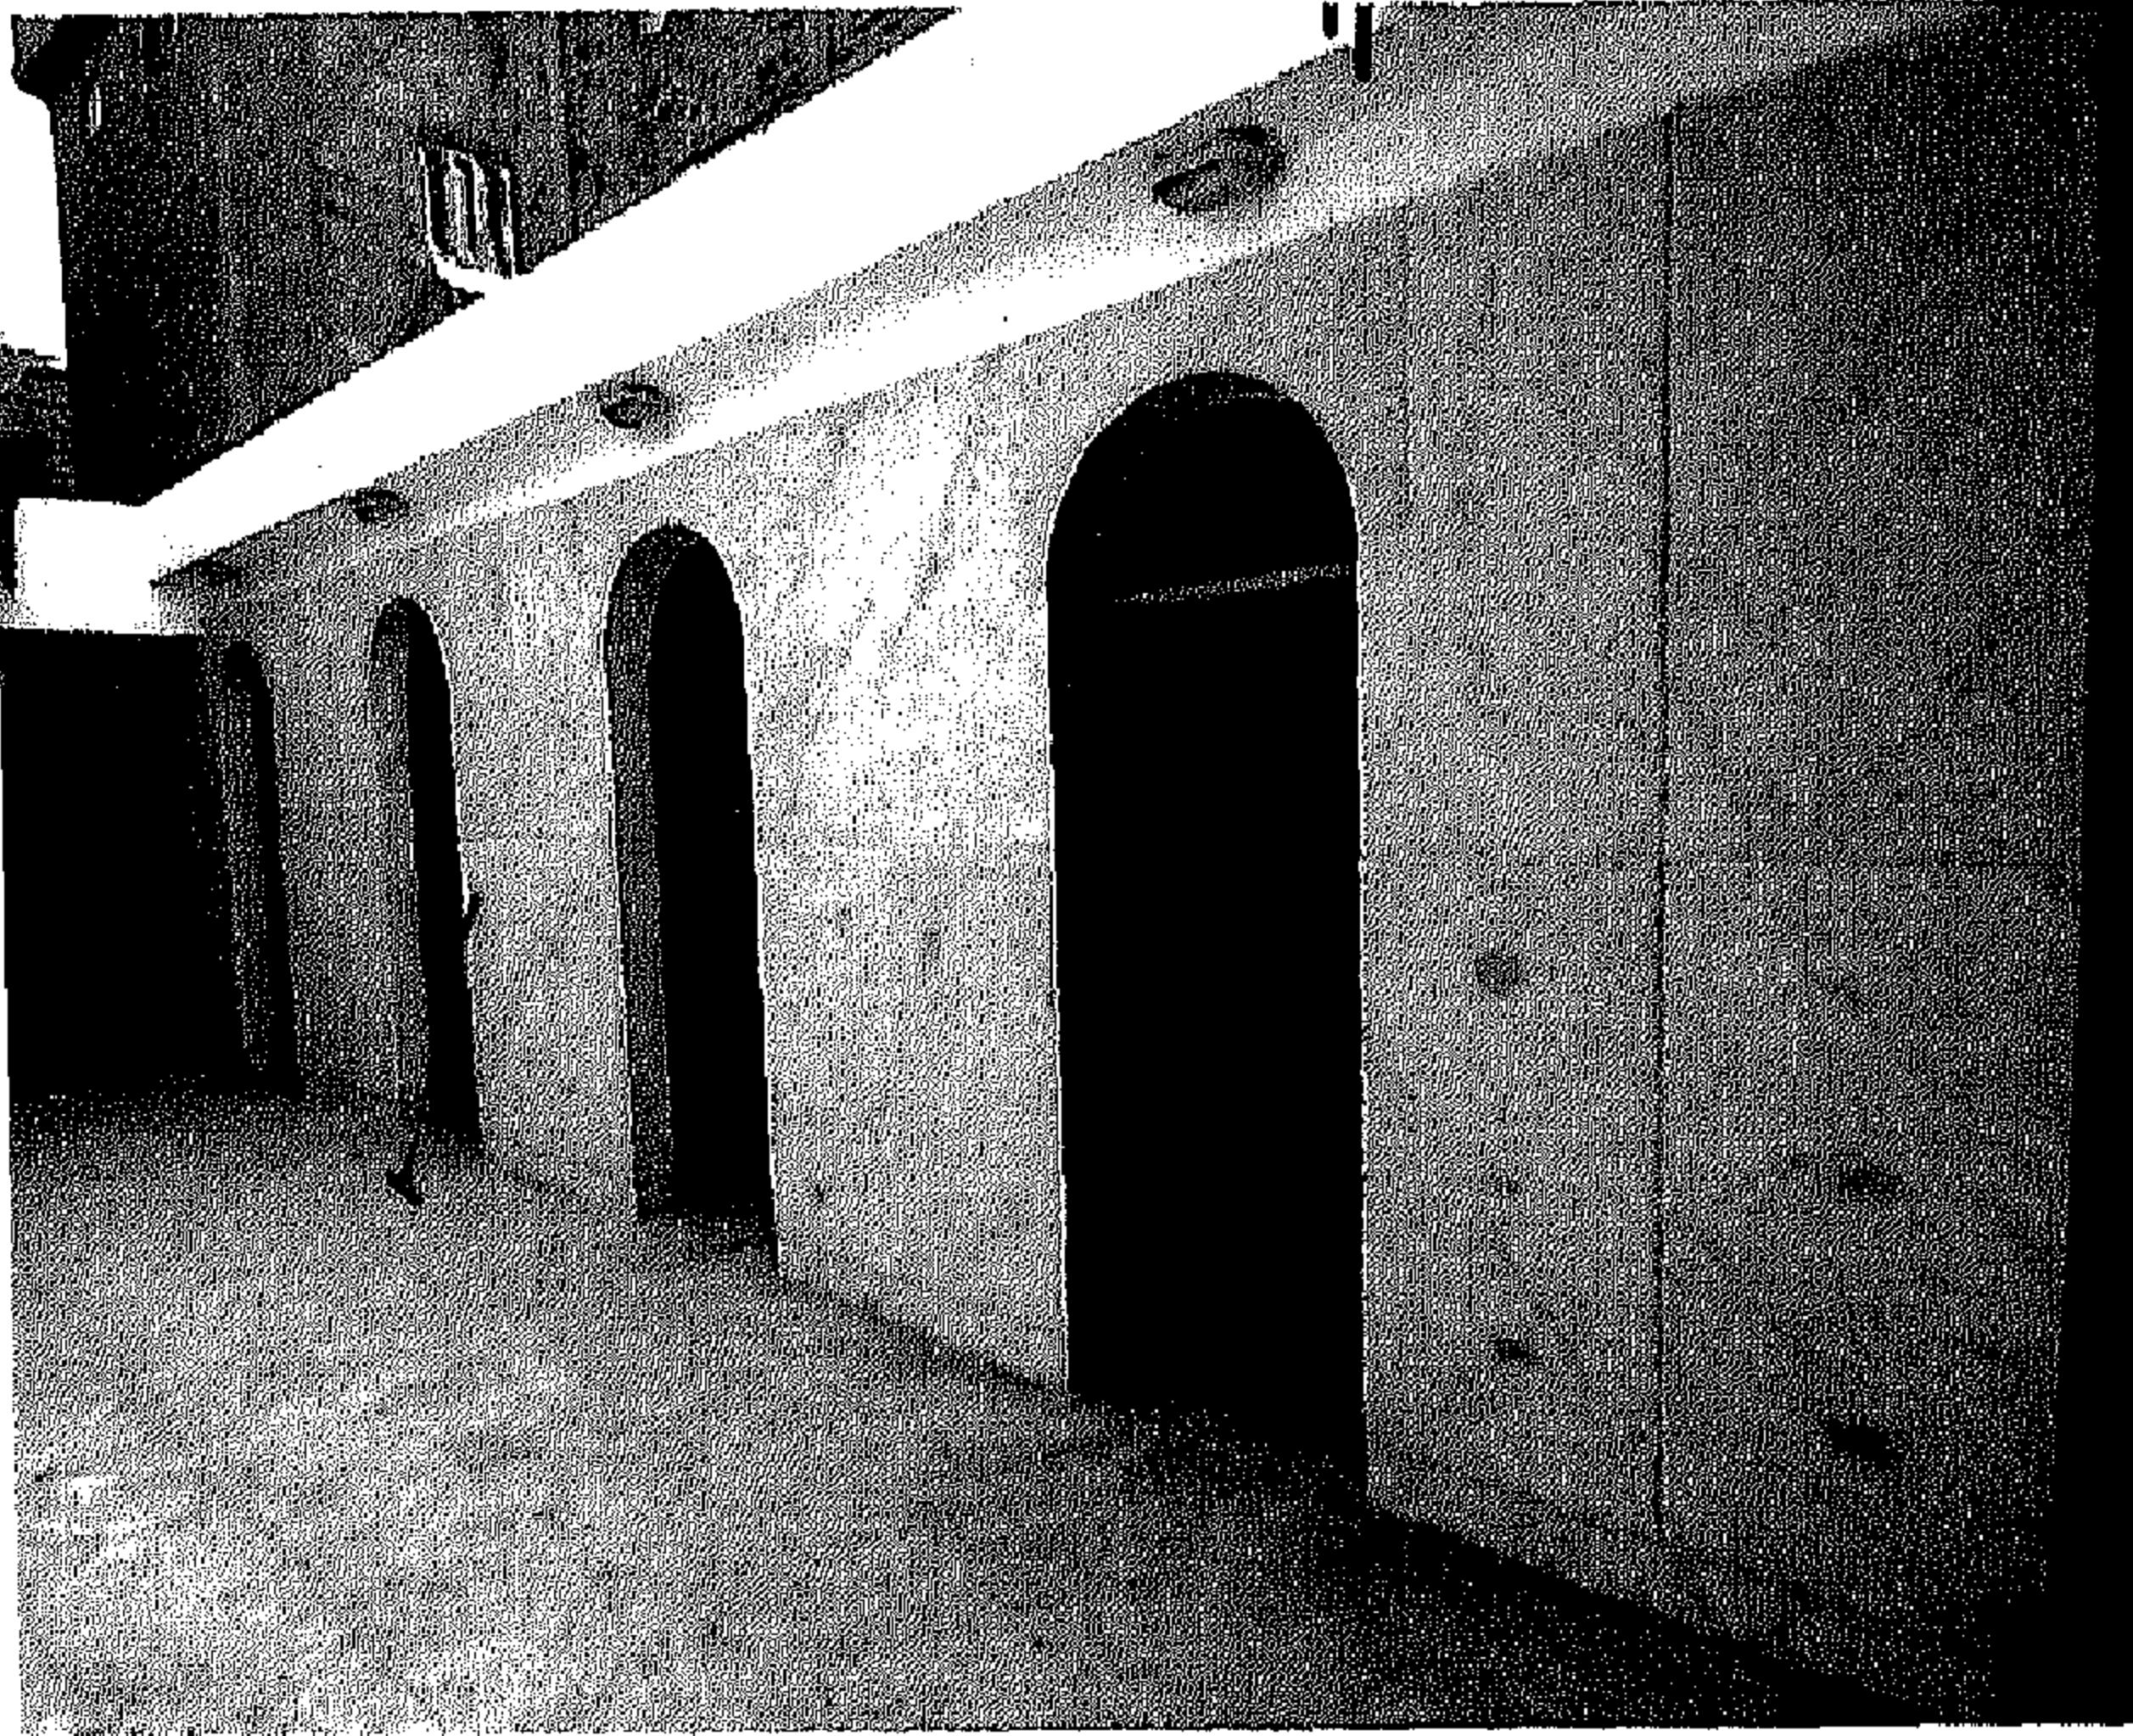
دورات المياة الحديثة

مبنية من خليط من حوائط حجرية ومبانى طوب وأسقف خشبية ومبنية فوق قبو من الطوب الأحمر كخزان لمياة الصرف ونظراً

للتلف والتدهور الشديد للمبانى فقد أوصى الجانب الأثرى بعمل دورات مياة جديدة وميضاة من الرخام بنفس متانة القديم مع توسعتها لتستوعب كثرة أعداد المصلين .. وقد تم ربط منطقة الميضاة ودورات المياة الحديثة بمنطقة الصحن وإيوان الصلاة عن طريق ممشاة عبارة عن
